TI-C-14

TECHNISCHE INFORMATION

Adam Opel Aktiengesellschaft · Rüsselsheim am Main

Betrifft: Hinweise für die Instandsetzung der Instrumentenverkleidung

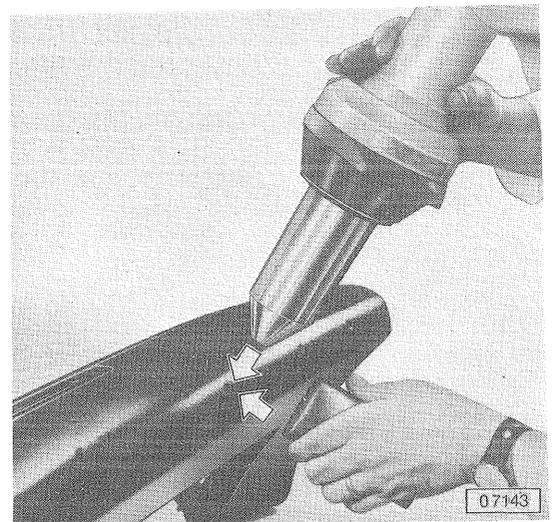
Ist die Instrumentenverkleidung infolge Knautsch- oder Faltenbildung bzw. durch Eindrücke beschädigt, so muß nicht in jedem Fall ein kostspieliges Ersetzen der Verkleidung erfolgen. Oft ist es möglich, die beschädigten Stellen in kurzer Zeit mit Hilfe eines Elektro-Heißluftgerätes bei eingebauter Verkleidung wieder instand zu setzen.

Hierzu ist die Verkleidung an der auszubessernden Stelle mit einem Elektro-Heißluftgerät durch kreisförmige Bewegungen bei ausreichendem Objektabstand (ca. 6 cm) soweit zu erwärmen (max. 150° C), bis das Material wieder in die ursprüngliche Lage zurückgeht.
