TI-C-21

TECHNISCHE INFORMATION

DATUM: 1.10.1974

Betrifft: Undichtheit am ModulatorFahrzeuge: Alle mit Opel-Automatic

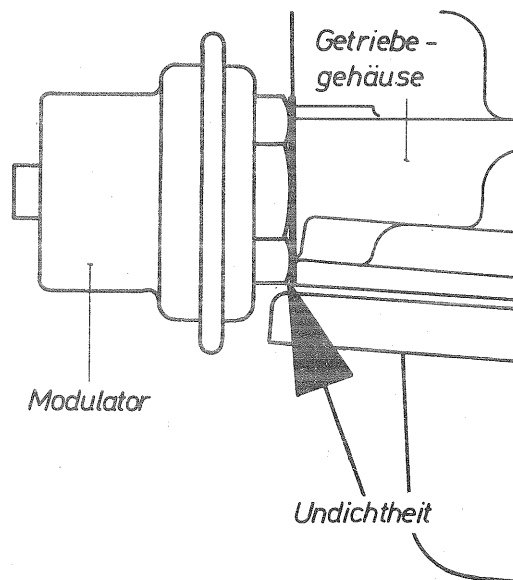
09086

Ebenso ist bei einer Tropfenbildung am Umfang des Modulators durch Automatiköl nicht unmittelbar auf einen defekten Modulator zu schließen. Die wahrscheinlichere Ursache ist vielmehr in einer Undichtheit zwischen Modulator und Getriebegehäuse zu suchen. In diesem Fall ist wie folgt vorzugehen:

1. Modulator und Dichtfläche am Getriebegehäuse sorgfältig reinigen und trocken reiben.
2. Modulator mit einer neuen Dichtung in Getriebegehäuse schrauben.
3. Modulator mit einem Drehmoment von 50 bis 55 Nm (5,0 bis 5,5 kpm) festziehen.
