NR.:
TI-C-28

TECHNISCHE INFORMATION

Adam Opel Aktiengesellschaft · Rüsselsheim am Main

Betrifft: Undichtheiten an der Karosserie

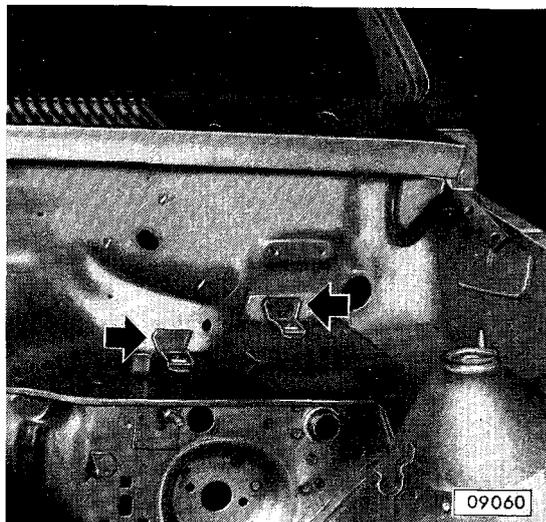
Befund A: Wassereintritt in den Fußraum der Fahrerseite

Über die Verstärkungen für die Pedalbockbefestigung an der Stirnwand (siehe Bild 09060) kann bei ungenügender Abdichtung Wasser in den Fußraum der Fahrerseite gelangen.

Abhilfe: Verstärkungen für Pedalbockbefestigung an Stirnwand einschließlich Befestigungsschrauben mit plastischer Masse, Katalog-Nr. 15 01 587, abdichten.

Bei Fahrzeugen mit Dämpfungsmatten sind diese von der Stirnwand zu lösen und an den Randzonen mit Textilienkleber, Katalog-Nr. 15 04 409, abzudichten.

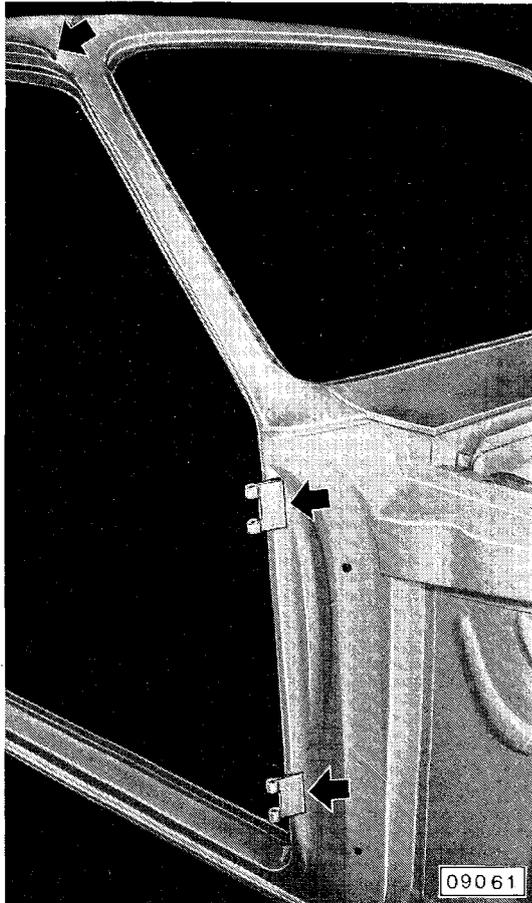
Befund C:

Durch undichte Stellen an der Regenleiste links und rechts (vorwiegend Stoßstelle Anschluß Scharniersäule an Dach) sowie im Bereich der Scharniere der Scharniersäule (siehe Bild 09061) kann Wasser in den Fußraum der Fahrer- bzw. Beifahrerseite gelangen.

Abhilfe: Regenleiste bzw. Scharniere an Scharniersäule an den undichten Bereichen mit Regenleistenzement, Katalog-Nr. 15 05 406, abdichten. Regenleistenzement ca. 1/2 Stunde aushärten lassen und anschließend die betroffenen Stellen mit Farbe auslegen.

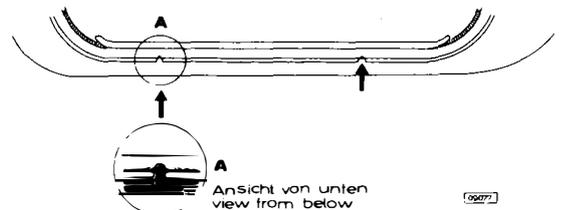
Befund B: Wassereintritt zwischen Rahmen und Dichtung am Türausschnitt unten.

Um Wassereintritt über die Türdichtung am unteren Türausschnitt zu vermeiden, kann - falls nicht vorhanden - ein zusätzlicher Wasserablauf geschaffen werden. Hierzu Tragkörper der aufsteckbaren Türdichtung am Flansch außen V-förmig, wie aus Bild 09077 ersichtlich, ausschneiden. Die Ausschnitte sind jeweils 150 mm, gemessen vom Auslauf der beiden unteren Radien des Türdichtungsflansches aus, anzubringen.

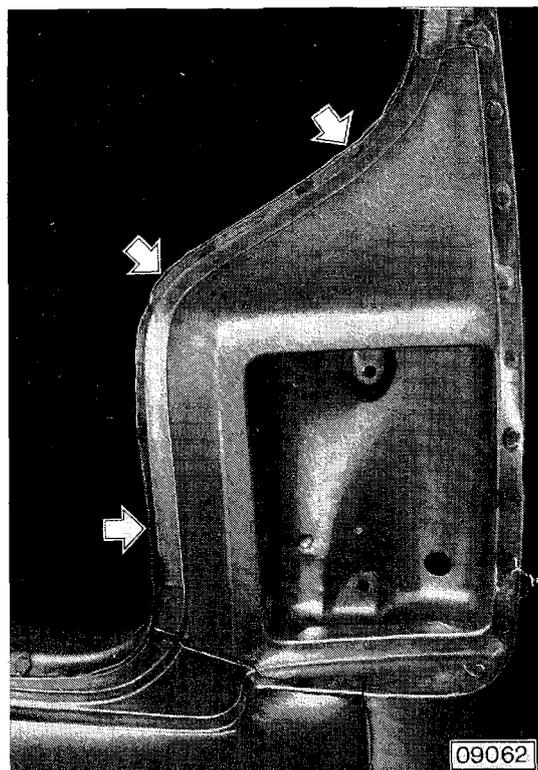
Wird trotz einwandfrei sitzender Dichtung noch Wassereintritt festgestellt, kann folgende Ursache vorliegen:

Der Doppelflansch, auf dem die Dichtung angebracht ist, wird punktgeschweißt (siehe Bild 09062). Es besteht die Möglichkeit, daß Wasser unter der Dichtung entlangläuft und zwischen die beiden Bleche des Doppelflansches gelangt. Dabei sind Wasserein- und Austrittsstellen in der Regel nicht identisch, weshalb in diesen Fällen der gesamte Doppelflansch mit Spezialkleber, Katalog-Nr. 15 00 407, abzudichten ist.

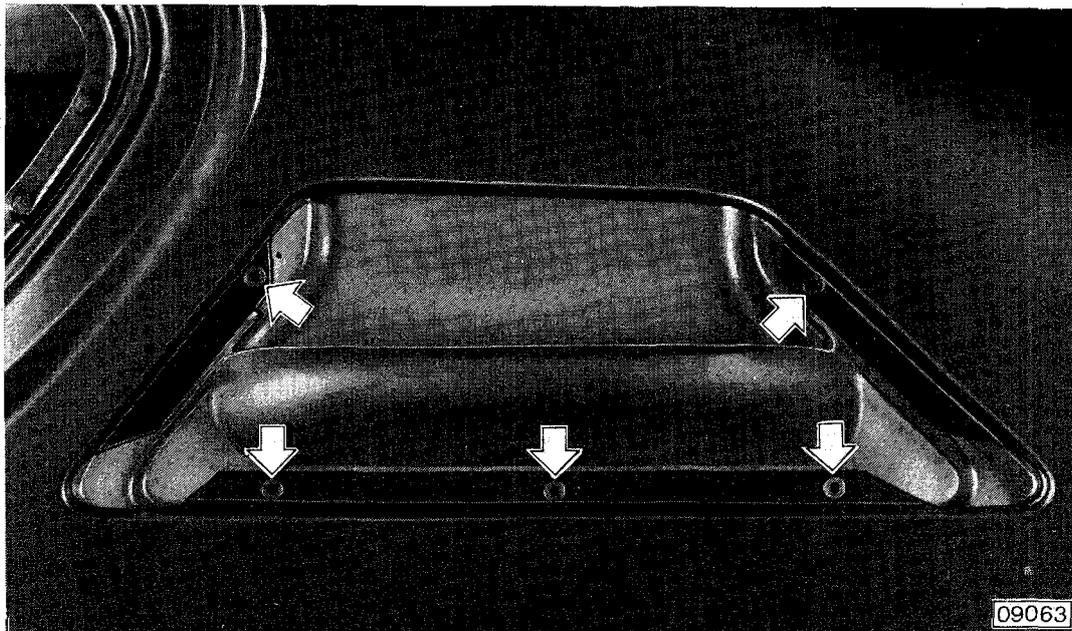
Befund B: Wassereintritt an der Seitenwand (Radeinbau) im Kofferraum über Blende Zwangsentlüftung bzw. Tankklappe (nur Limousine und Coupe).

Alle Tüllen (siehe Bild 09063) mit plastischer Masse, Katalog-Nr. 15 01 587, nachdichten.

Beim Coupe ist zusätzlich darauf zu achten, daß keine Undichtigkeiten an der Naht Entlüftungswanne zur Seitenwand außen vorhanden sind. Diese sind gegebenenfalls mit Spezialkleber, Katalog-Nr. 15 00 407, abzudichten und mit Farbe auszulegen.

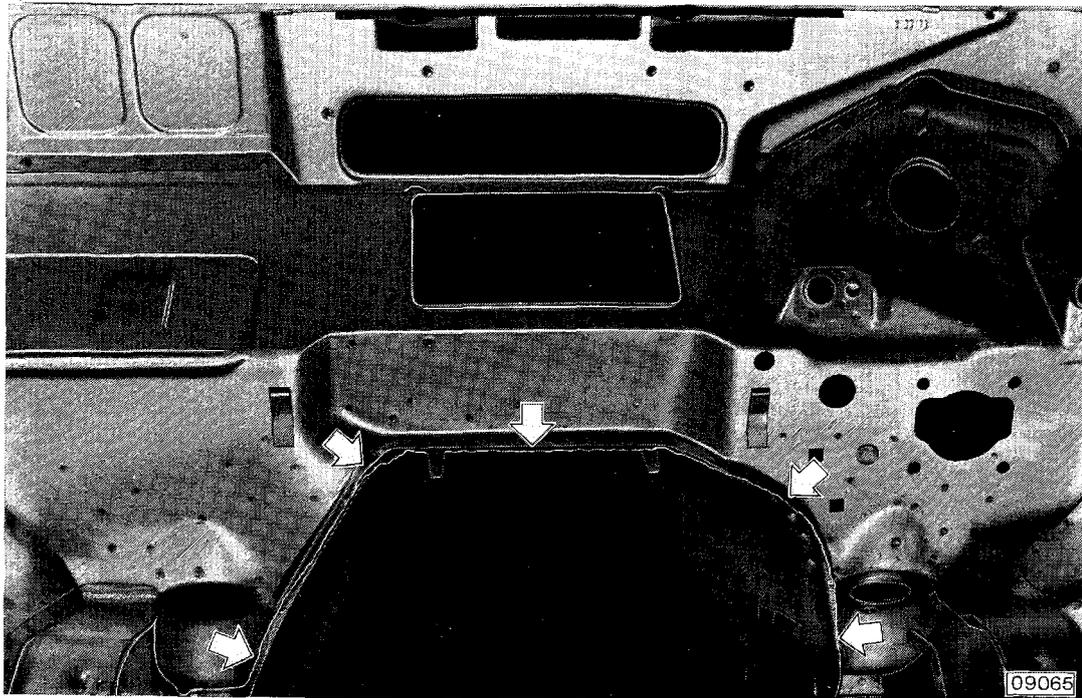
Befund A: Wassereintritt über Abdichtung Stirnwand an Unterbau.

Abhilfe: Verbindungsbereich Stirnwand an Unterbau vorn (siehe Bild 09065) reinigen und mit Ausgußmasse hell, Katalog-Nr. 15 04 301, von außen (Motorraum) abdichten.

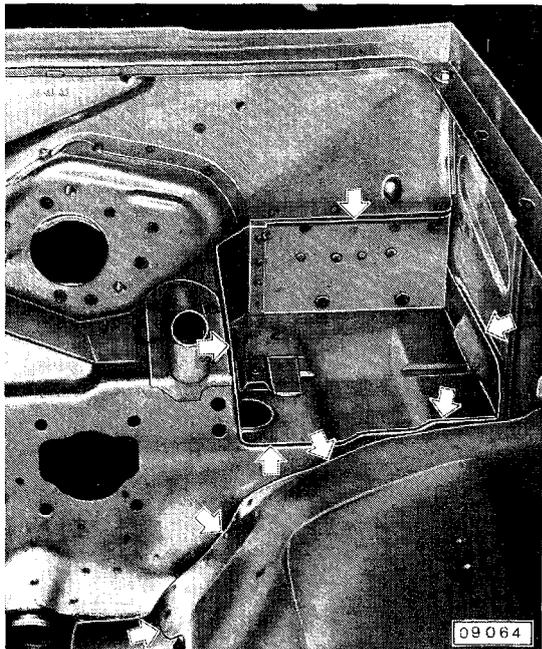
Befund B: Wassereintritt über den Punktschweißflansch Radeinbau an Stirnwand unten sowie die Nähte im Bereich des Batteriekastens Stirnwand oben.

Berieseln der Nähte im Bereich des Batteriekastens (Batterie ausgebaut) sowie des Punktschweißflansches Rad-einbau an Stirnwand unten (siehe Bild 09064).

Entsprechende Nähte bzw. Punktschweißflansch vom Motorraum aus mit Ausgußmasse hell, Katalog-Nr. 15 04 301, abdichten.

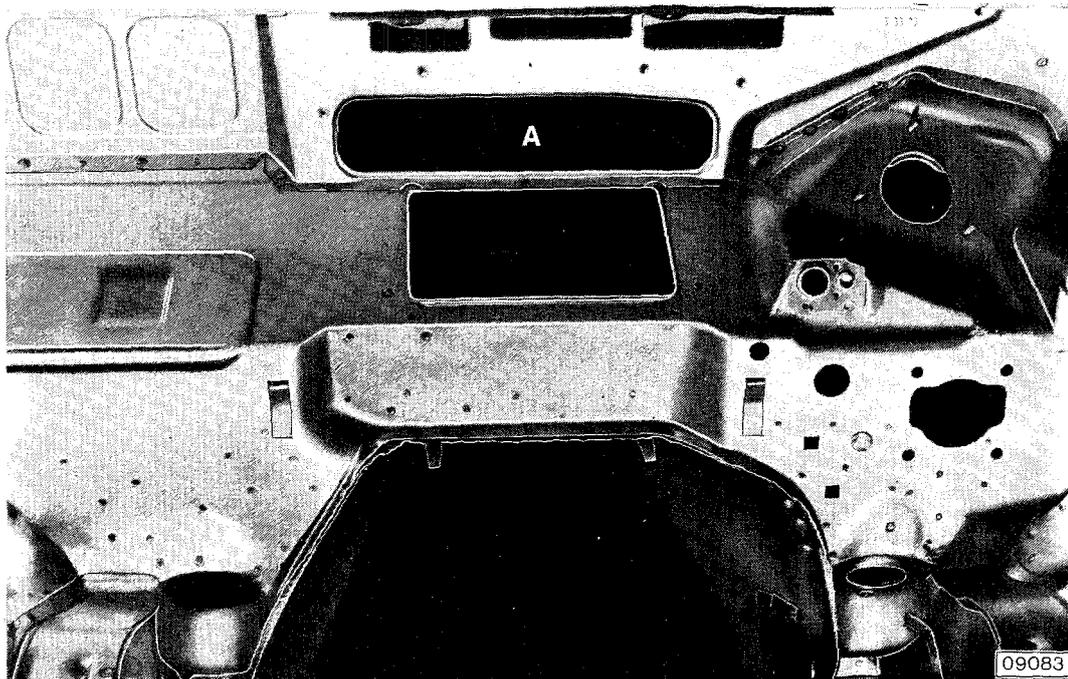
Wassereintritt über Abdichtungen Heizungskasten an Stirnwand.

Wird durch diese Maßnahmen keine Beseitigung der Undichtigkeit erzielt, sind Wasserabweiser und Luftführungsgehäuse zu demontieren und alle Dichtnähte sorgfältig mit Dichtmasse, Katalog-Nr. 15 04 784, nachzudichten. Darauf achten, daß eine gute Abdichtung der Kunststoff-Abdeckplatte an Stirnwand (siehe Bild 09083, Teil A) gewährleistet ist. Falls erforderlich, mit Fensterdichtungsmasse, Katalog-Nr. 15 14 588, abdichten.

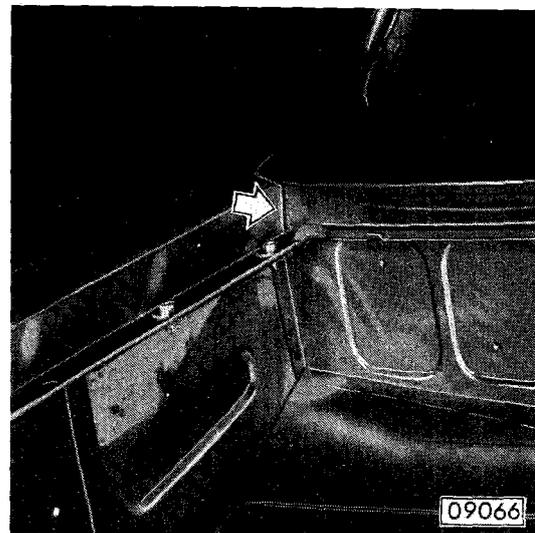
Weiterhin ist sicherzustellen, daß die Anschlußnaht Seitenteil-Stirnwand an Windlauf und Kotflügel (siehe Bild 09066) links und rechts keine Undichtheit aufweist. Bei Undichtheiten Verbindungsstöße mit Spezialkleber, Katalog-Nr. 15 00407, auslegen.

Bei den beiden letztgenannten Punkten kann bei Undichtigkeit auch Wasser in das Luftverteilergehäuse bzw. in die Luftführungsschläuche gelangen.
