TI-C-13

TECHNISCHE INFORMATION

Betrifft: Sterngriff des Ruhesitzbeschlages ersetzen

Fahrzeuge: alle PKW

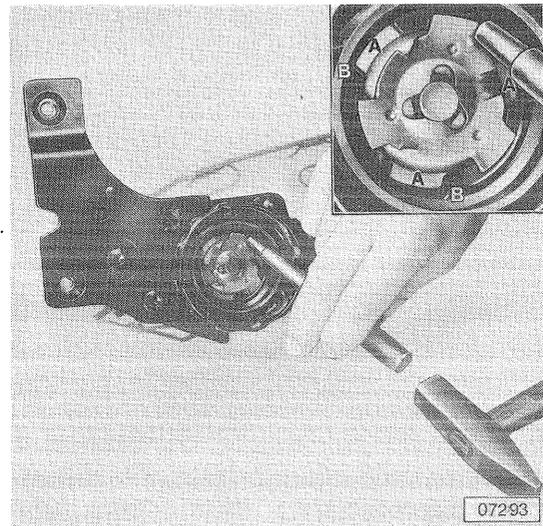
Die Abteilung Gewährleistung stellt fest, daß häufig ungepolsterte, komplette Vordersitzrücken eingesandt werden, an denen nur der Sterngriff des Ruhesitzbeschlages beschädigt ist.

Sterngriff von Ruhesitzbeschlag lösen. Hierzu die Klemmfeder, wie gezeigt, mit einem Dorn entgegen dem Uhrzeigersinn bis zu den Aussparungen "A" am Fuße des Sterngriffes treiben.

Neuen Sterngriff auf die Klemmfeder setzen und Griff mit dem Dorn bis zum Anschlag "B" im Uhrzeigersinn bewegen.

Kappe für Ruhesitzbeschlag in Sterngriff einsetzen und fest andrücken.
